ΕΘΝΙΚΟ ΜΕΤΣΟΒΙΟ ΠΟΛΥΤΕΧΝΕΙΟ  
ΣΧΟΛΗ ΠΟΛΙΤΙΚΩΝ ΜΗΧΑΝΙΚΩΝ  
ΤΟΜΕΑΣ ΜΕΤΑΦΟΡΩΝ ΚΑΙ ΣΥΓΚΟΙΝΩΝΙΑΚΗΣ ΥΠΟΔΟΜΗΣ

**Διερεύνηση Θεμάτων Φθοράς και Αποκατάστασης της  
Επιφάνειας Κύλισης Σιδηροδρομικών Τροχών**

**ΔΙΠΛΩΜΑΤΙΚΗ ΕΡΓΑΣΙΑ**

**Επιβλέπων :** Αθανάσιος Μπαλλής  
Αναπληρωτής Καθηγητής Ε.Μ.Π.

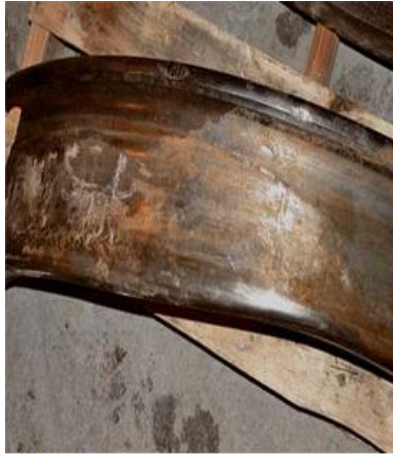
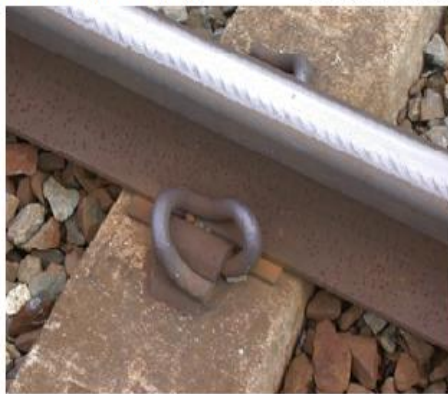
α) Πλαστική παραμόρφωση στην επιφάνεια κυλίσεως του τροχού

β) Εμφάνιση κοίλης επιφάνειας στο πέλμα του τροχού και απομείωση της κεφαλής της σιδηροτροχιάς αντίστοιχα

γ) Κόπωση εξ επαφής κατά την κύλιση στη σιδηροτροχιά, εστίαση στη γωνία αναφοράς της σιδηροτροχιάς

δ) Τροποποίηση μικροδομής, θερμική καταπόνηση

Εικόνα 2.6: Συνήθεις μορφές φθοράς σε τροχούς και σιδηροτροχιές [6],[7]

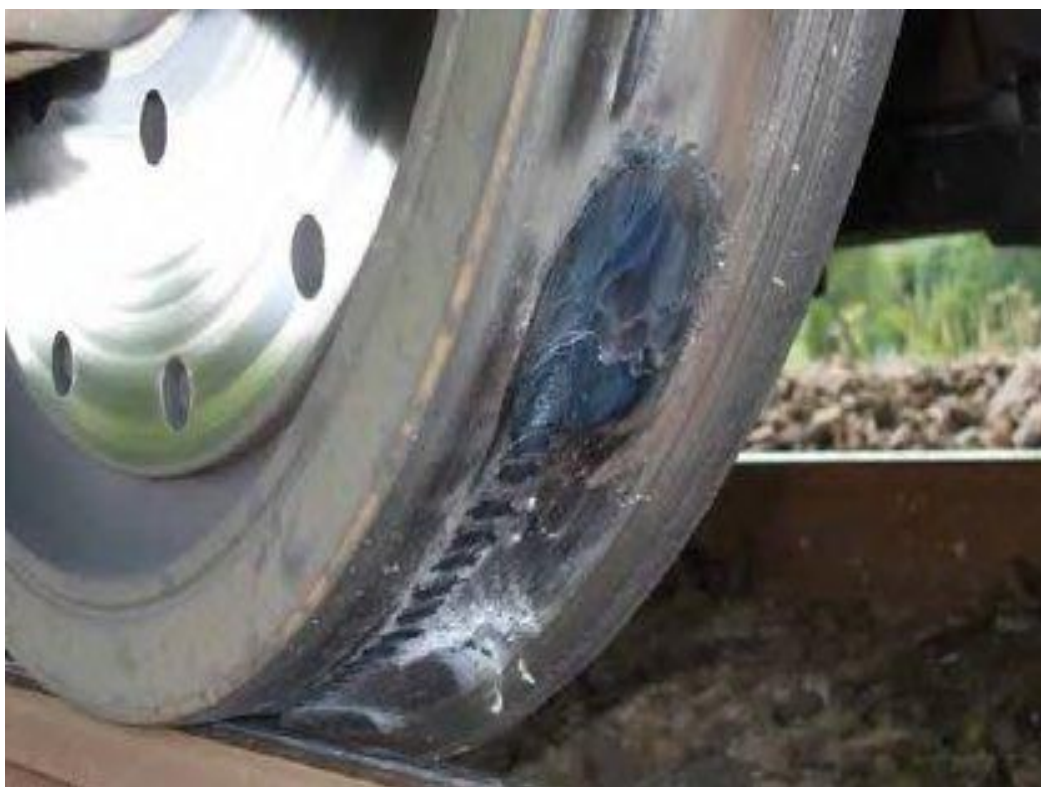
Εικόνα 2.10: Τροχοί με επιπεδότητα στο πέλμα [7]

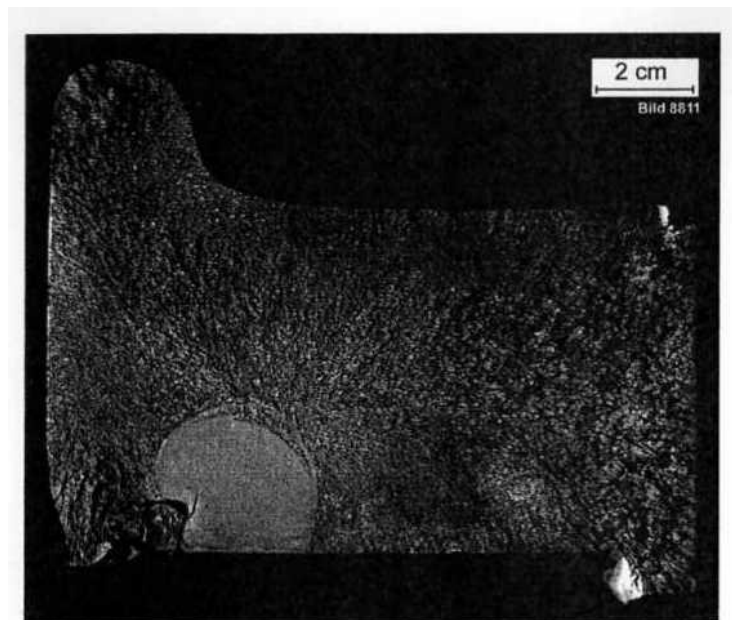
Εικόνα 2.19: Ανοιγμένη οπή, ρηγμάτωση επισώτρου [6]

Μεμονωμένες **εγκάρσιες ρωγμές** μπορεί να εμφανιστούν σε εσωτερικές επιφάνειες της διαμόρφωσης του επισώτρου όπως ο δακτύλιος σύνδεσης τροχού – επισώτρου (Εικόνα 2.2). Οι ρωγμές αυτές γενικά εκκινούν από σημεία που ευνοούν την συγκέντρωση τάσεων, όπως είναι μία εγκοπή ή μία αιχμηρή ακμή. Η ρηγμάτωση γενικά δεν είναι ορατή εξωτερικά, με εξαίρεση αυτής που έχει επεκταθεί μέχρι την εσωτερική ή την εξωτερική επιφάνεια του επισώτρου του τροχού. Η ανίχνευση γίνεται με έλεγχο με υπέρηχους. Οι κανονισμοί λειτουργίας της AMEL αναφέρουν ότι εγκάρσιες ρωγμές στην οπή του επισώτρου δεν επιτρέπονται [6].

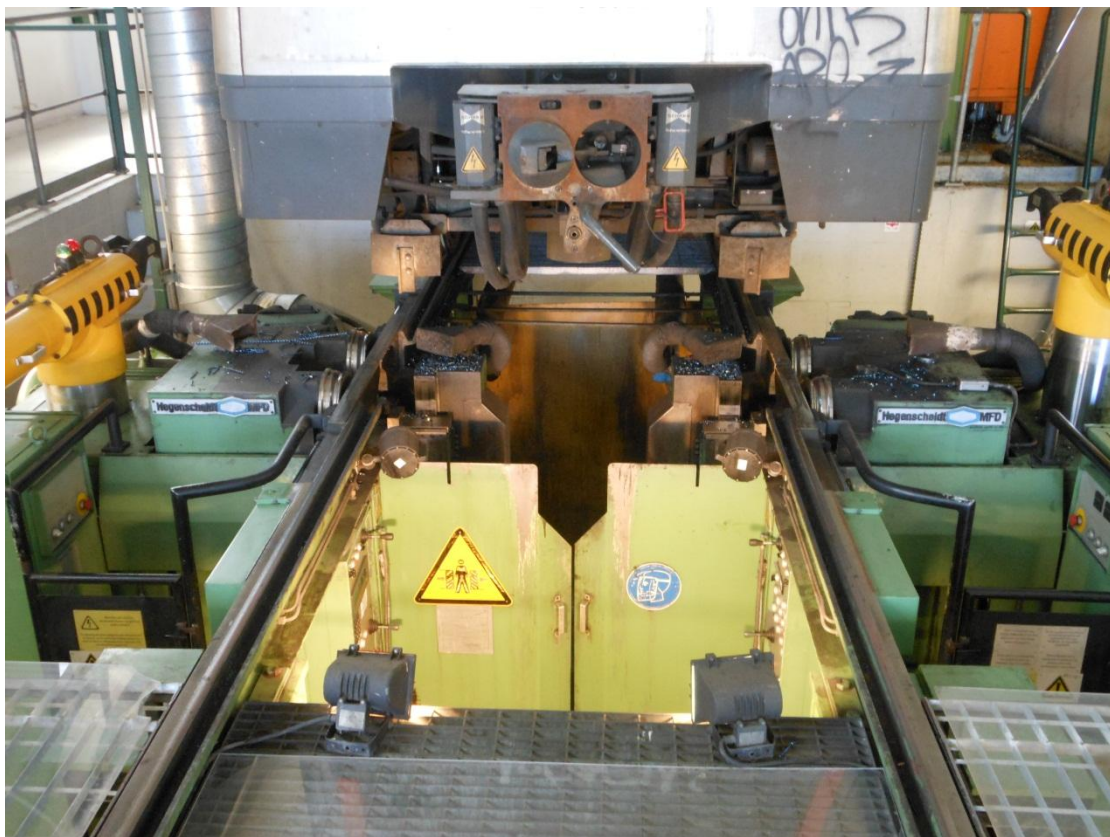
Εικόνα 4.4: Φωτογραφία τόρνου στο αμαξοστάσιο της Α.Μ.Ε.Α. στα Σεπόλια

Ο τόρνος, εξοπλισμένος με ένα σύγχρονο ψηφιακό έλεγχο, καθιστά δυνατή την αυτόματη εκτέλεση όλων των κύκλων εργασίας. Επομένως, εκτελεί εργασίες ανύψωσης και κεντραρίσματος των τροχοφόρων αξόνων, μέτρησης της διαμέτρου του πέλματος και της φθαρμένης διατομής, επεξεργάζεται τα δεδομένα και βελτιστοποιεί την ποσότητα που πρέπει να αφαιρεθεί, πραγματοποιεί την τελική μέτρηση της καινούργιας διατομής, εκτυπώνει πρωτόκολλο με τα κύρια στοιχεία του τροχοφόρου άξονα, και εφόσον ζητηθεί, το διαβιβάζει σε ένα κύριο κεντρικό υπολογιστή [45].

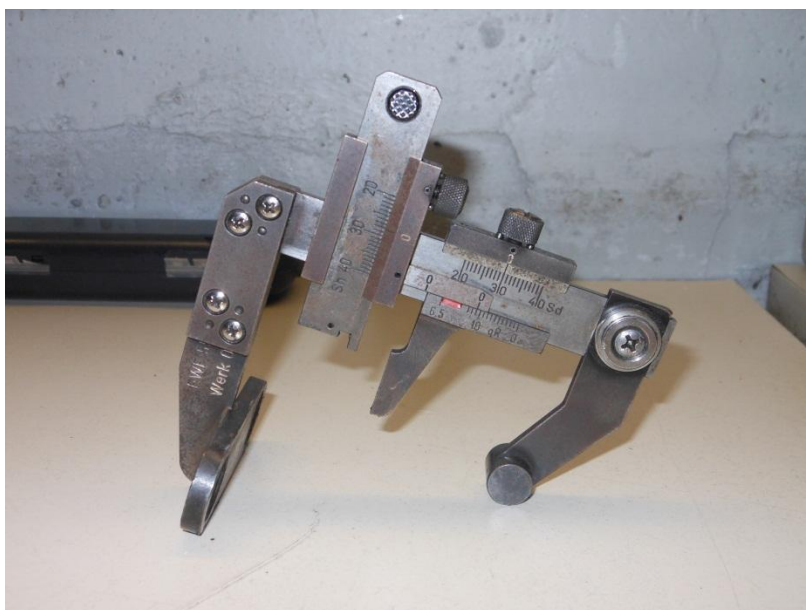
Εικόνα 4.5: Όργανο μέτρησης των παραμέτρων φθοράς

Αρχικά τοποθετείται ο τροχός που χρειάζεται ανασχηματισμό διατομής στη σωστή θέση, που είναι το σημείο αναφοράς '0'. Από το χαμηλότερο σημείο της διαμέτρου, που βρέθηκε με τον ψηφιακό έλεγχο χρησιμοποιώντας το miniProf, υπολογίζεται το βάθος κοπής και εισάγεται στο μηχάνημα του τόννου. Για οικονομικούς λόγους, το βάθος κοπής πρέπει να είναι το μικρότερο δυνατό. Συνήθως, η διάμετρος μειώνεται περίπου (6 - 12) ~ 8 χιλιοστά σε κάθε τόννευση, αναλόγως τη φθορά. Το μηχάνημα του τόννου που χρησιμοποιείται από την Α.Μ.Ε.Λ. στην παρούσα κατάσταση πραγματοποιεί ένα ανασχηματισμό διατομής σε δύο βήματα. Δηλαδή, επεξεργάζεται χωριστά το πέλμα του τροχού από τον όνυχα. Υπάρχουν στο εμπόριο και πιο σύγχρονα μηχανήματα που πραγματοποιούν αυτή τη διαδικασία σε ένα μόνο βήμα (ένα τέτοιο μηχάνημα περιγράφεται στο τελευταίο κεφάλαιο). Επομένως, πρώτα σχηματίζεται το καινούργιο πέλμα και στη συνέχεια ακολουθεί η επεξεργασία του όνυχα. Αφού σχηματιστεί ο ένας τροχός, και καταγραφεί η νέα διάμετρος του, πρέπει να σχηματιστεί και ο άλλος τροχός του ίδιου άξονα, με την ίδια διαδικασία. Η διαφορά των διαμέτρων των δύο τροχών προτιμάται να είναι πολύ μικρή, σχεδόν αμελητέα, της τάξης του 0,1 του χιλιοστού, παρόλο που το όριο είναι αρκετά μεγαλύτερο. Οι τροχοί τορνεύονται μέχρι αυτή η διαφορά να επιτευχθεί, δηλαδή αν δε συμβεί με την πρώτη φορά, πρέπει η διαδικασία να επαναληφθεί. Μετά το πέρας αυτής της διαδικασίας, γίνεται έλεγχος των τροχών, πρώτα τοποθετώντας την καλίμπρα (θηλυκή διατομή) στον τορνευμένο τροχό και παρατηρώντας αν εφαρμόζει απόλυτα, έπειτα χρησιμοποιώντας ένα όργανο μέτρησης των παραμέτρων φθοράς (Εικόνα 4.5) όπου γίνεται ο έλεγχος τα  $q_R$ ,  $S_d$ , και  $S_h$  να είναι μεγαλύτερα από τις αντίστοιχες τιμές ασφαλείας και τέλος ακολουθεί ο έλεγχος με το μηχάνημα miniProf.
