## Διπλωματική Εργασία

# Μέτρα Αποτροπής Αντίθετης Κίνησης σε Συνδετήριους Κλάδους Αυτοκινητόδρομων

# Wrong-Way Driving Mitigation Strategies on Motorway Exit Ramps

This thesis focuses on analyzing and addressing the phenomenon of wrong-way driving on motorway exit ramps, a rare but hazardous occurrence, with severe safety implications. Drawing upon international literature, data collection from Greek motorways, and theoretical modeling, the study identifies key causes such as inadequate signage and geometric inconsistencies. The analysis utilizes a logistic regression model to estimate the probability that a motorway exit ramp has geometric and functional characteristics associated with wrong-way driving incidents and proposes geometric redesign measures. Overall, the findings provide a comprehensive framework for improving motorway safety, allowing for easy identification of deficiencies and drafting recommendations.

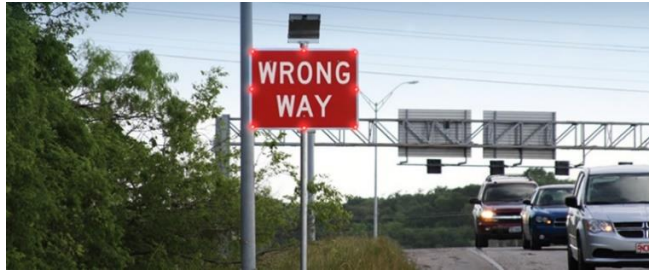
Οι πινακίδες πρέπει να είναι τοποθετημένες με κατεύθυνση προς τους οδηγούς και να είναι ευδιάκριτες. Σε περιπτώσεις που ενδείκνυται, μπορεί να γίνει χρήση υπερμεγεθών και συμπληρωματικών πινακίδων τοποθετημένων στον ίδιο στύλο για να βελτιωθεί η ορατότητα και η ευκρίνεια. Επιπλέον, εξετάζεται η ενδεχόμενη χρήση χαμηλότερου ύψους τοποθέτησης και η χρήση κόκκινων ανακλαστικών λωρίδων στις πινακίδες, ή LED που εκπέμπουν φως, ή φάρων που αναβοσβήνουν [5].

Εικόνα 2.21 Πινακίδα με LED – ΗΠΑ [5].

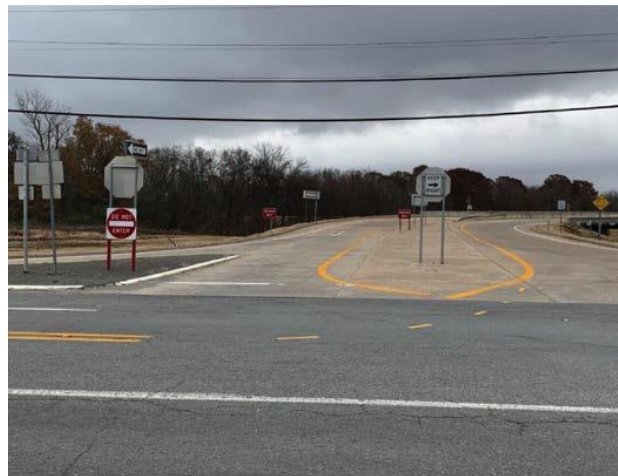
- **Βέλος εντός λωρίδας**
- **Διαμήκεις γραμμές:** Οι γραμμές του οδοστρώματος επεκτείνονται ώστε να απεικονίζουν την ορθή πορεία στροφής προς τον συνδετήριο κλάδο εισόδου όπως φαίνεται στην Εικόνα 2.22.
- **Γραμμή στάσης:** Η γραμμή στάσης μετακινείται προς τα εμπρός ώστε η στροφή προς τον συνδετήριο κλάδο εξόδου από την διασταύρωση να είναι δυσκολότερη όπως φαίνεται στην Εικόνα 2.23.
- **Ενισχυμένη οριοθέτηση:** Χρήση κόκκινων ανακλαστικών δεικτών στο οδόστρωμα και στα στηθαία ασφαλείας για την ενίσχυση της ορατότητας της σήμανσης στους συνδετήριους κλάδους εξόδου. Επιπλέον, γίνεται χρήση βαμμένων και οριοθετημένων νησίδων μεταξύ των συνδετήριων κλάδων εισόδου και εξόδου όπως φαίνεται στην Εικόνα 2.24.

Εικόνα 2.22 Επέκταση γραμμής λωρίδας σε διασταύρωση – ΗΠΑ [5].

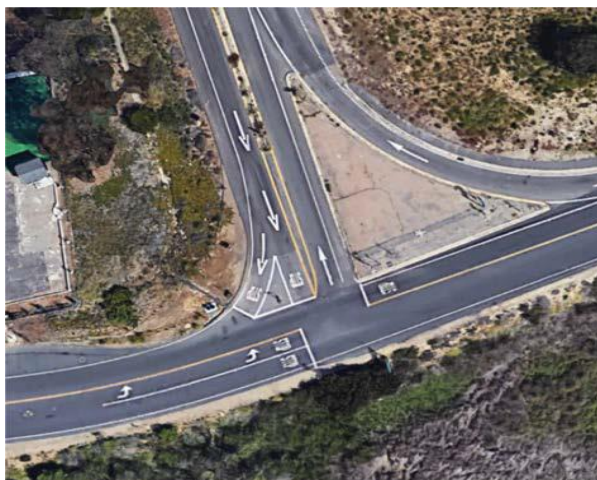
Εικόνα 2.23 Μετακίνηση γραμμής στάσης προς τα εμπρός – ΗΠΑ [5].

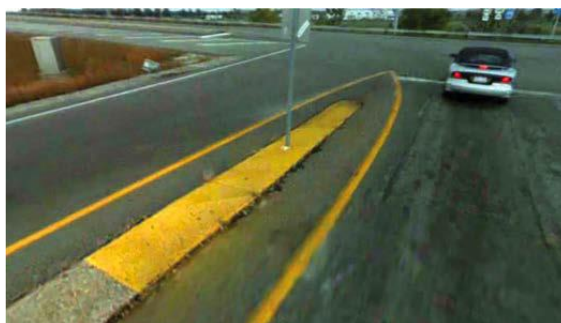
Εικόνα 2.24 Οριοθετημένη και βαμμένη νησίδα μεταξύ συνδετήριου κλάδου εισόδου και εξόδου – ΗΠΑ [5].

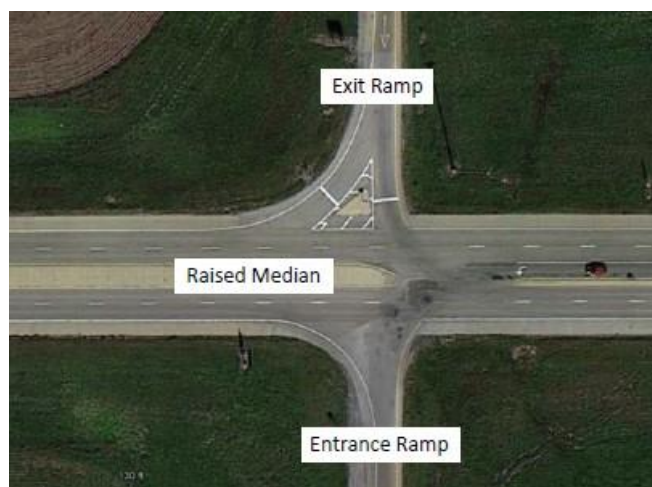
Εικόνα 2.26 Μη υπερβατή νησίδα – ΗΠΑ [5].

- Χρήση μη υπερβατών διαχωριστικών νησίδων για την αποθάρρυνση των αριστερών στροφών αντίθετης κίνησης σε συνδετήριους κλάδους εξόδου όπως φαίνεται στην Εικόνα 2.26.
- Χρήση διαμήκη διαχωρισμού με κολωνάκια για την απαγόρευση της εισόδου από αριστερή στροφή όταν δεν υπάρχουν υπερυψωμένα διαχωριστικά όπως φαίνεται στην Εικόνα 2.27.
- Εγκατάσταση υπερυψωμένων διαχωριστικών νησίδων ή διαχωριστικών στηθαίων μεταξύ των συνδετήριων κλάδων των κόμβων τύπου σάλπιγγας όπως φαίνεται στην Εικόνα 2.28.

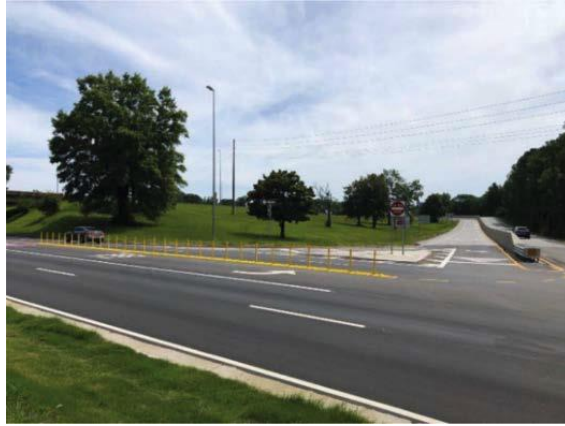
Εικόνα 2.27 Εφαρμογή διαμήκη διαχωρισμού με κολωνάκια για την απαγόρευση της εισόδου από αριστερή στροφή – ΗΠΑ [5].

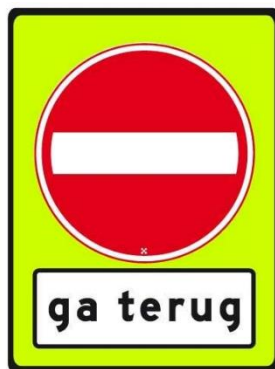
Εικόνα 2.35 Η πινακίδα C2 "Verboden in te rijden" (Απαγορεύεται η είσοδος) με την υποσημείωση "ga terug" (επιστροφή) [7].

- Το πιο διαδεδομένο μέτρο υποδομής για την πρόληψη του κινδύνου, ιδίως της ακούσιας, αντίθετης κίνησης είναι η τοποθέτηση πινακίδων C2 "Verboden in te rijden" (απαγόρευση εισόδου) με την υποσημείωση "ga terug" (επιστροφή).

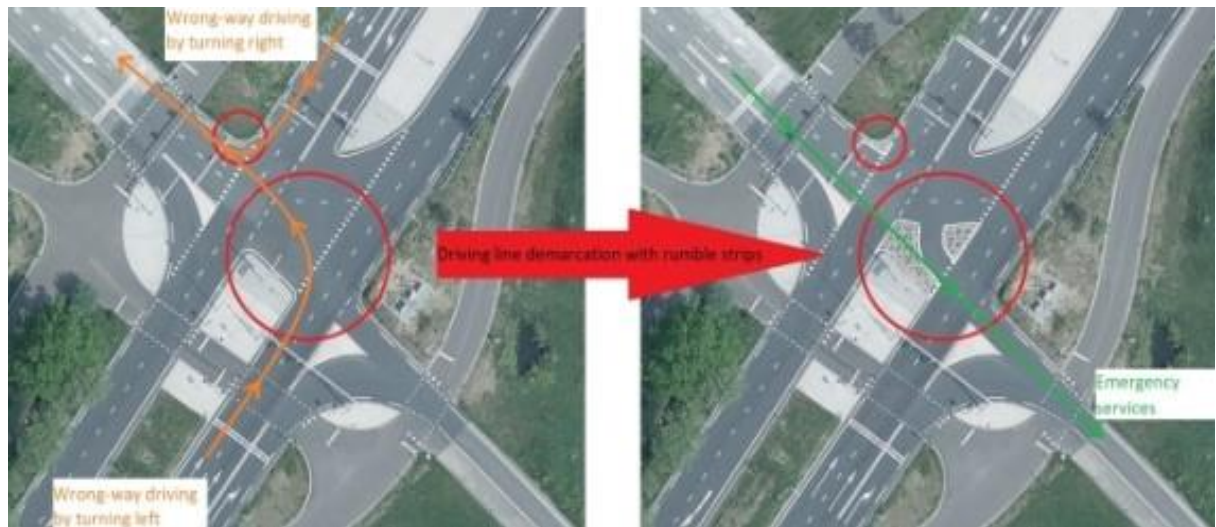
Εικόνα 2.36 Παράδειγμα οριοθέτησης γραμμών οδήγησης – ΟΛΛΑΝΔΙΑ [7].

- Τοποθέτηση στηθαίων ασφαλείας σε πλατιές διαχωριστικές νησίδες αυτοκινητοδρόμων.
- Οριοθέτηση των γραμμών οδήγησης στην υποκείμενη οδό, για παράδειγμα με τη χρήση μπλοκ από βασάλτη, εάν δεν είναι δυνατή η δημιουργία κυκλικού κόμβου. Αυτό διατηρεί τη δυνατότητα ελιγμών διέλευσης για τα οχήματα έκτακτης ανάγκης, αλλά δεν την καθιστά άνετη για την υπόλοιπη κυκλοφορία που κατευθύνεται προς τον συνδετήριο κλάδο εξόδου όπως φαίνεται στην Εικόνα 2.36.

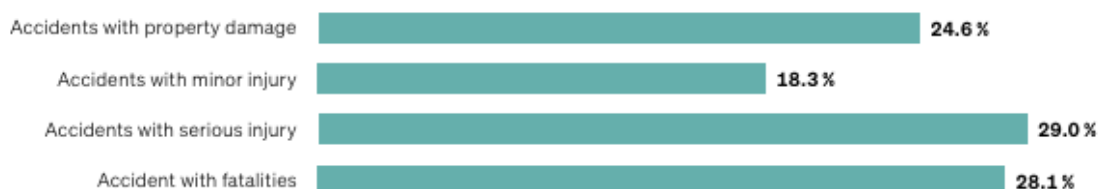
Εικόνα 2.40 Συνέπειες των εξετασμένων ατυχημάτων λόγω αντίθετης κίνησης (n = 224) – ΓΕΡΜΑΝΙΑ [10].

Η Εικόνα 2.40 απεικονίζει με σαφήνεια τις πολύ σοβαρές συνέπειες που προκύπτουν από αυτά τα ατυχήματα. Στο 28,1 %, το υψηλό ποσοστό των ατυχημάτων με θανάτους είναι ιδιαίτερα εντυπωσιακό. Εάν εξεταστεί αυτός ο αριθμός μόνο ως ποσοστό των ατυχημάτων με τραυματισμό (n=169), τότε η αντίστοιχη τιμή φτάνει το 37,3 %. Συνολικά, σε 169 ατυχήματα με τραυματισμό, 99 άτομα σκοτώθηκαν, 207 υπέστησαν σοβαρούς τραυματισμούς και 210 ελαφρούς τραυματισμούς.

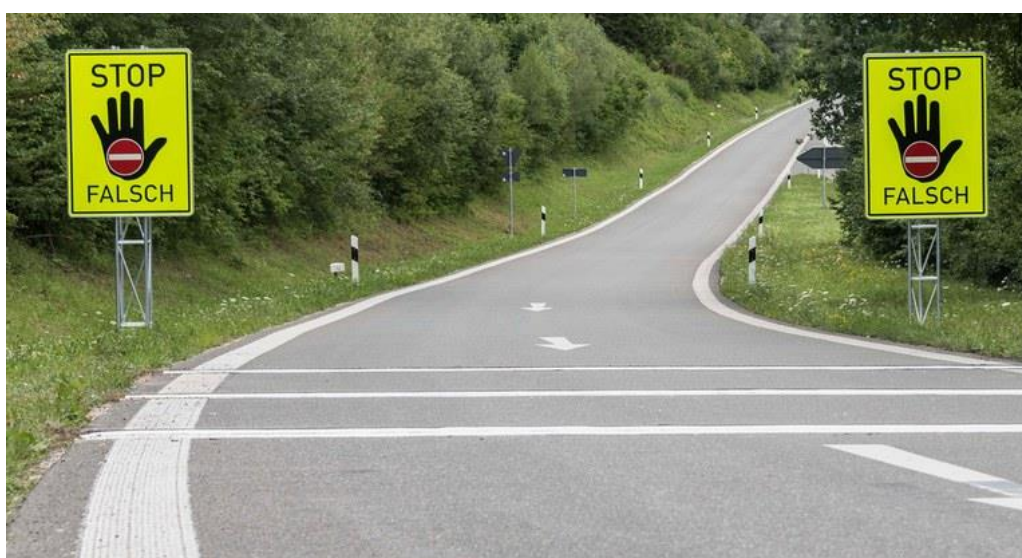
Εικόνα 2.43 Συνδεδημένοι κλάδοι εισόδου και εξόδου με εμφανή σήμανση – ΓΕΡΜΑΝΙΑ [12].

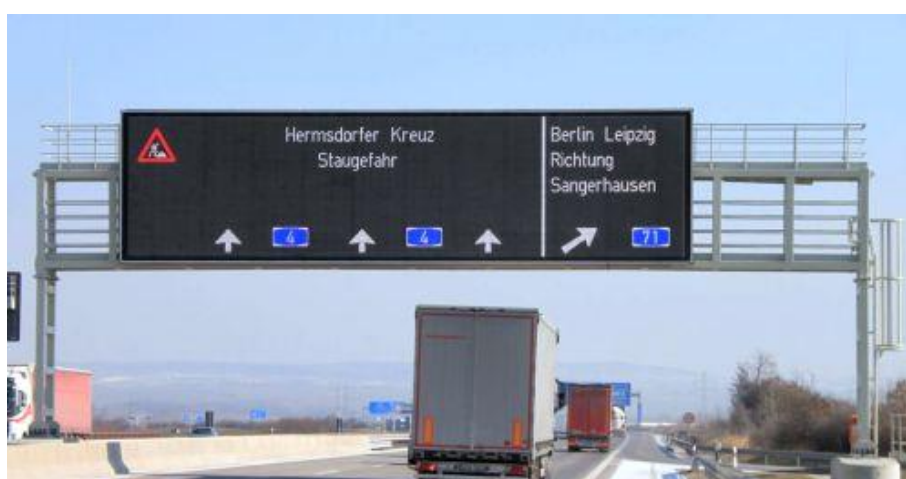
Εικόνα 2.44 Πινακίδα δυναμικής καθοδήγησης διαδρομής/πληροφοριών κυκλοφορίας - ΓΕΡΜΑΝΙΑ.

- Σήμανση, οδική σήμανση, καθοδήγηση λωρίδων
- Σαφής σχεδιασμός των κόμβων αυτοκινητοδρόμων: Αντιμετωπίζεται η ακούσια είσοδος στον αυτοκινητόδρομο μέσω εξόδου στην περιοχή των κόμβων
- Πινακίδες δυναμικής καθοδήγησης (μεταβλητών μηνυμάτων) (Εικόνα 2.44)

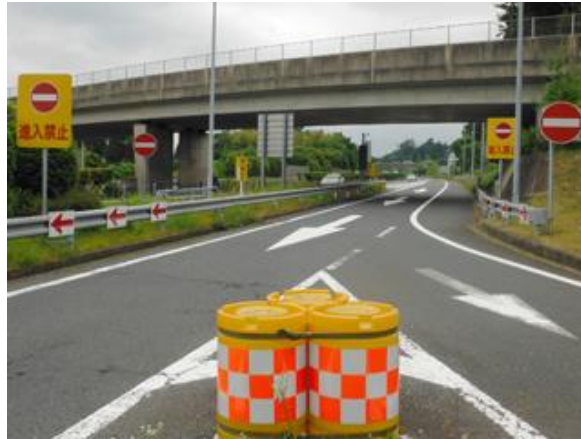
Εικόνα 2.52 Πινακίδα προειδοποίησης (εγκατάσταση ανάπαυσης) – ΙΑΠΩΝΙΑ [15].

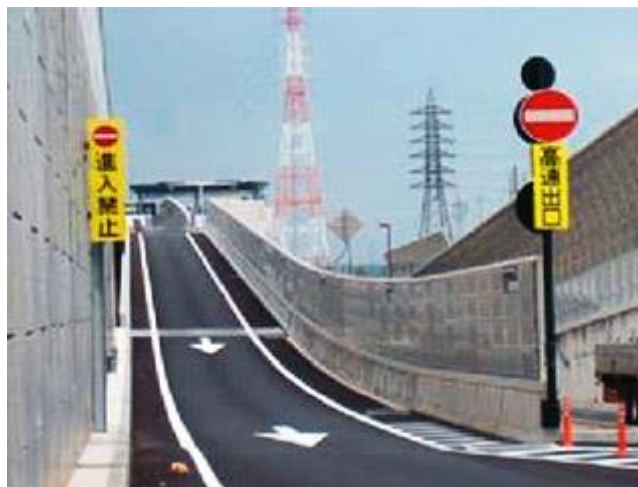
Εικόνα 2.53 Οδική σήμανση με βέλη, προειδοποιητικές πινακίδες (έξοδος κόμβου) – ΙΑΠΩΝΙΑ [15].

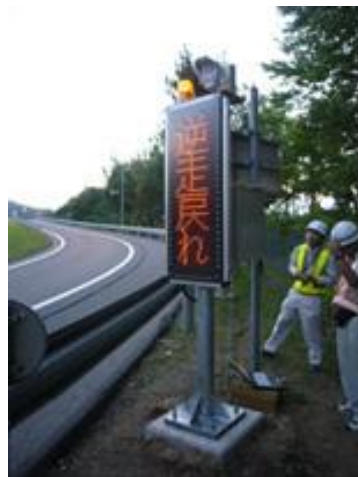
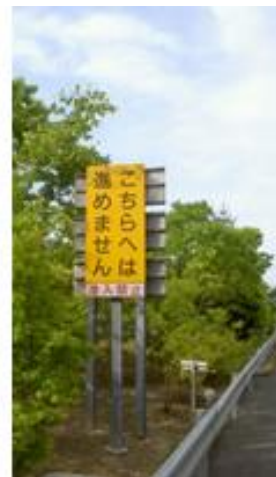
Εικόνα 2.54 Ηλεκτρονικές και κανονικές πινακίδες προειδοποίησης αντίθετης κίνησης – ΙΑΠΩΝΙΑ [15].

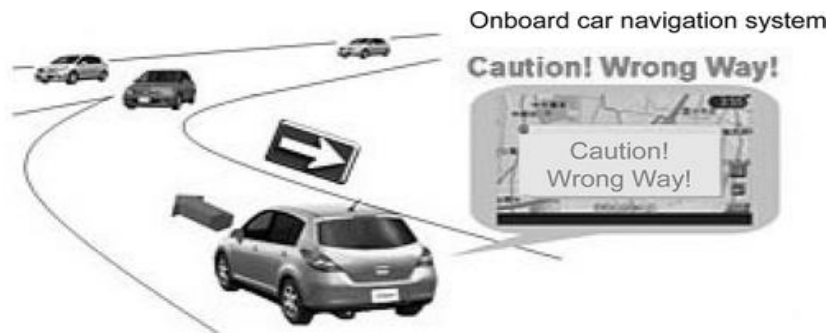
Εικόνα 2.56 Σύστημα ειδοποίησης αντίθετης κίνησης με χρήση GPS και ψηφιακού χάρτη – ΙΑΠΩΝΙΑ [17].

Ένα σύστημα προειδοποίησης αντίθετης κίνησης έχει αναπτυχθεί και τεθεί σε λειτουργία από κοινού από το 2011 από έναν κατασκευαστή αυτοκινήτων και έναν φορέα εκμετάλλευσης αυτοκινητόδρομων. Το σύστημα εντοπίζει τα οχήματα που εκτελούν αντίθετη κίνηση με βάση τις συντεταγμένες GPS, τους ψηφιακούς χάρτες, τις ταχύτητες κίνησης και άλλα σχετικά δεδομένα. Ο οδηγός που εκτελεί αντίθετη κίνηση σε συνδετήριους κλάδους, σε διασταυρώσεις και χώρους ανάπαυσης αυτοκινητοδρόμων λαμβάνει ηχητικές και οπτικές προειδοποιήσεις.

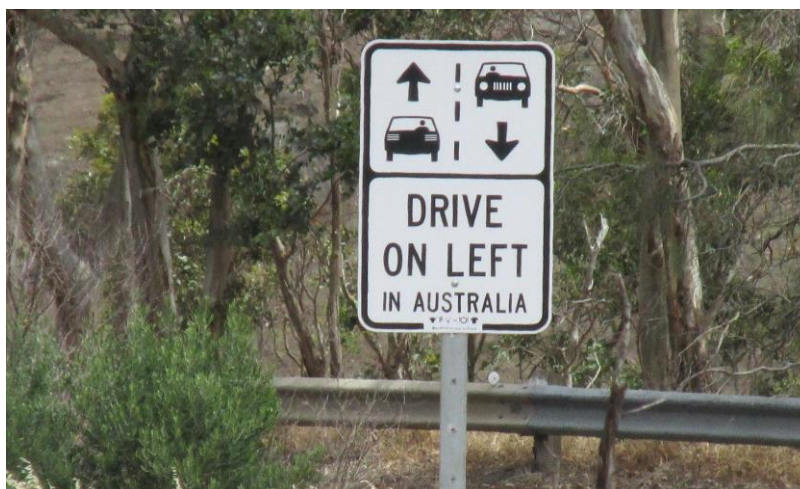
Εικόνα 2.58 Σήμανση “Drive on left in Australia” που χρησιμοποιείται στην κοιλάδα “Barossa” [18].

Στην Εικόνα 2.58 παρουσιάζεται η σήμανση που χρησιμοποιείται στην κοιλάδα “Barossa” στη Νότια Αυστραλία. Λόγω του μεγάλου αριθμού ξένων επισκεπτών, σήμανση όπως αυτή περιλαμβάνεται κοντά στις θέσεις στάσης και κατά μήκος των σημείων εισόδου για να υπενθυμίζει στους οδηγούς να ταξιδεύουν στη σωστή πλευρά του δρόμου και να αποφεύγουν έτσι την αντίθετη κίνηση.

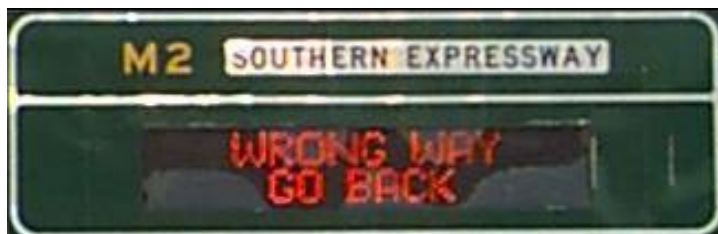
Εικόνα 2.59 WRONG WAY GO BACK σε ηλεκτρονική πινακίδα – ΑΥΣΤΡΑΛΙΑ.

Οι πινακίδες “Λάθος κατεύθυνση/πίσω” (“Wrong way/go back”) μπορούν επίσης να χρησιμοποιούνται στις εξόδους των αυτοκινητοδρόμων, στραμμένες αντίθετα από το σωστό ρεύμα κίνησης, ώστε οι οδηγοί που πραγματοποιούν αντίθετη κίνηση στον συνδεδετήριο κλάδο εξόδου να γνωρίζουν ότι πρέπει να γυρίσουν πίσω για να αποφύγουν τη σύγκρουση. Το ίδιο μήνυμα εμφανίζεται σε πινακίδες μεταβλητών μηνυμάτων στον αυτοκινητόδρομο “Southern Expressway” προς το κέντρο της Μελβούρνης.

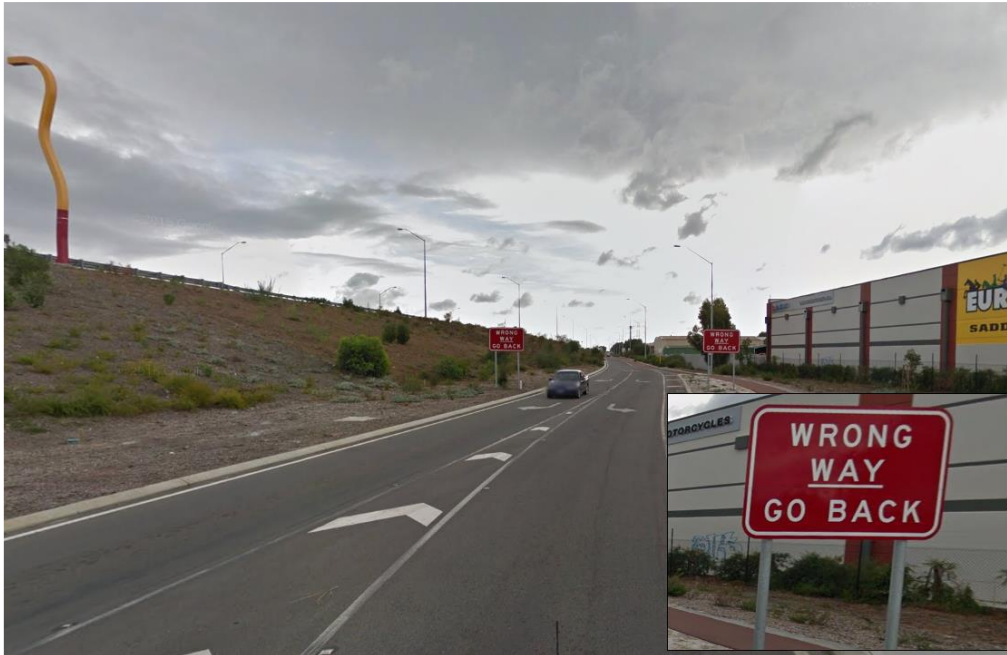
Εικόνα 2.60 Σήμανση λανθασμένης κατεύθυνσης/επιστροφής στην έξοδο του αυτοκινητόδρομου – ΑΥΣΤΡΑΛΙΑ [18].

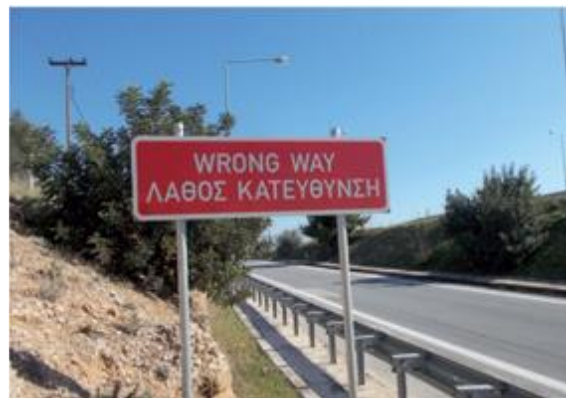
Εικόνα 2.62 Πινακίδα “Λάθος Κατεύθυνση” – ΕΛΛΑΔΑ.

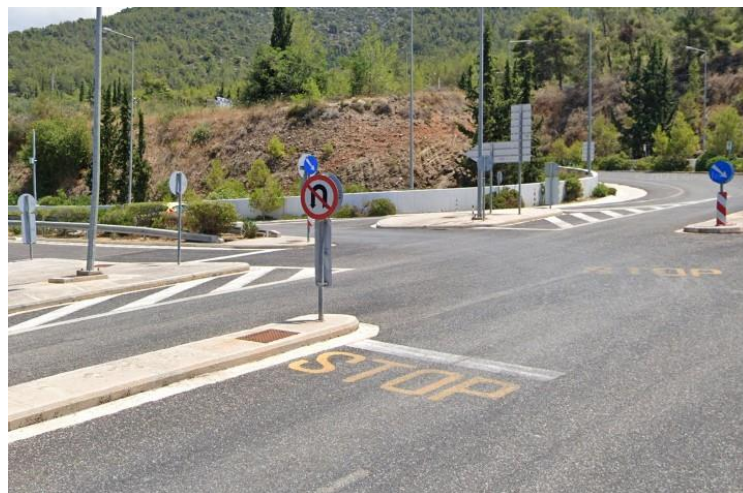
Εικόνα 2.63 Τυπική είσοδος σε συνδετήριο κλάδο ελληνικού αυτοκινητόδρομου.

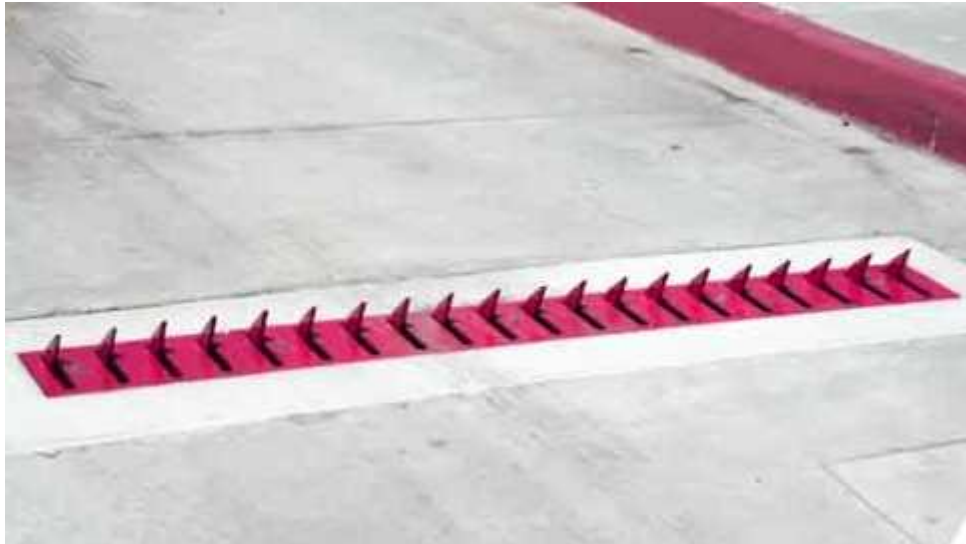
Εικόνα 2.65 Εγκατάσταση καρφιών.

Στις **ΗΠΑ** υπάρχει ως πρακτική η χρήση καρφιών για τη διακοπή της αντίθετης κίνησης, ωστόσο η μέθοδος αυτή δεν προτείνεται πλέον. Οι δέκα κυριότεροι λόγοι για τη μη χρήση καρφιών για τη διακοπή της αντίθετης κίνησης δίδονται παρακάτω [5]:

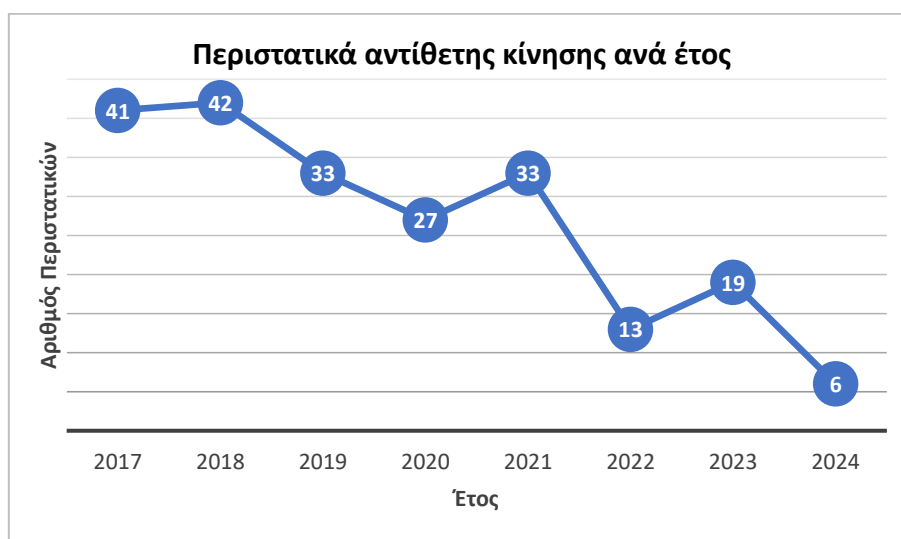
Εικόνα 4.1 Περιστατικά αντίθετης κίνησης ανά έτος (2017-2024) – ΑΥΤΟΚΙΝΗΤΟΔΡΟΜΟΣ 1.

Από τα δεδομένα που παρατίθενται στο παράρτημα τα περιστατικά αντίθετης κίνησης στην Αυτοκινητόδρομο 1 την περίοδο 2017-2024 είναι **συνολικά 214**. Στην Εικόνα 4.1 δίνεται η κατανομή των περιστατικών ανά έτος η οποία φαίνεται να παρουσιάζει πτωτική πορεία.

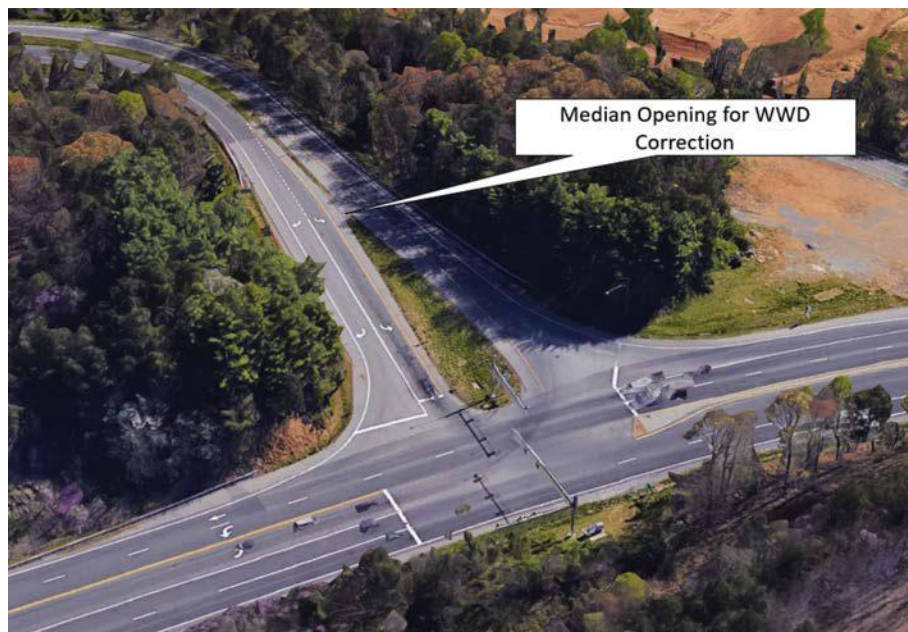
- Διευκόλυνση επαναφοράς στη σωστή κατεύθυνση: Ένα άνοιγμα στη νησίδα μεταξύ των συνδετήριων κλάδων εισόδου και εξόδου μπορεί να βοηθήσει τους οδηγούς να επιστρέψουν στη σωστή κατεύθυνση μετά από έναν λανθασμένο ελιγμό, μειώνοντας τον χρόνο αναστροφής.

Εικόνα 5.3 Συνδετήριος κλάδος εξόδου 141 του I-81 στη Βιρτζίνια [5].

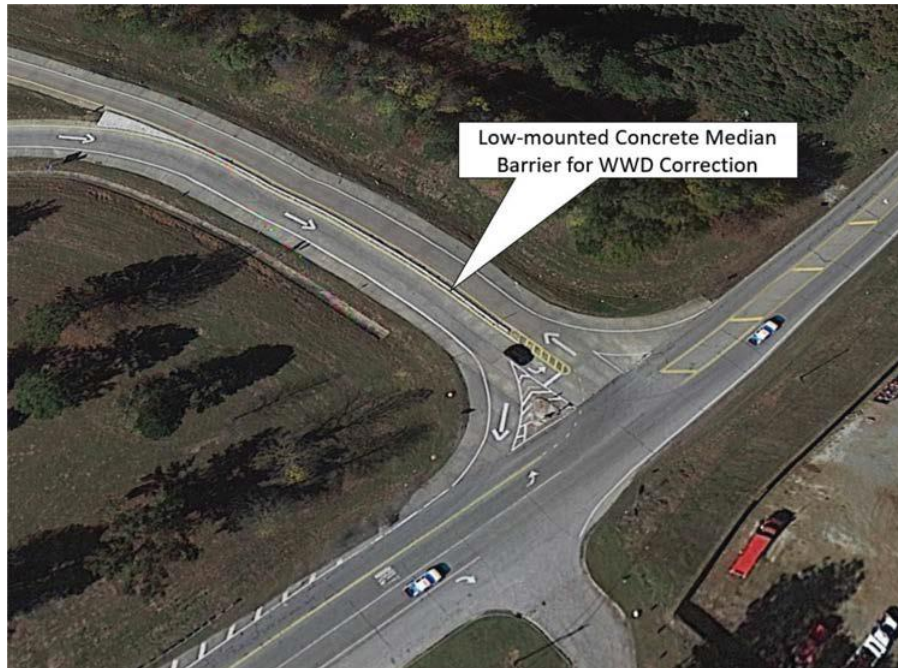
Εικόνα 5.4 Συνδετήριο κλάδος εξόδου 147 του I-85 στο Commerce, GA [5].

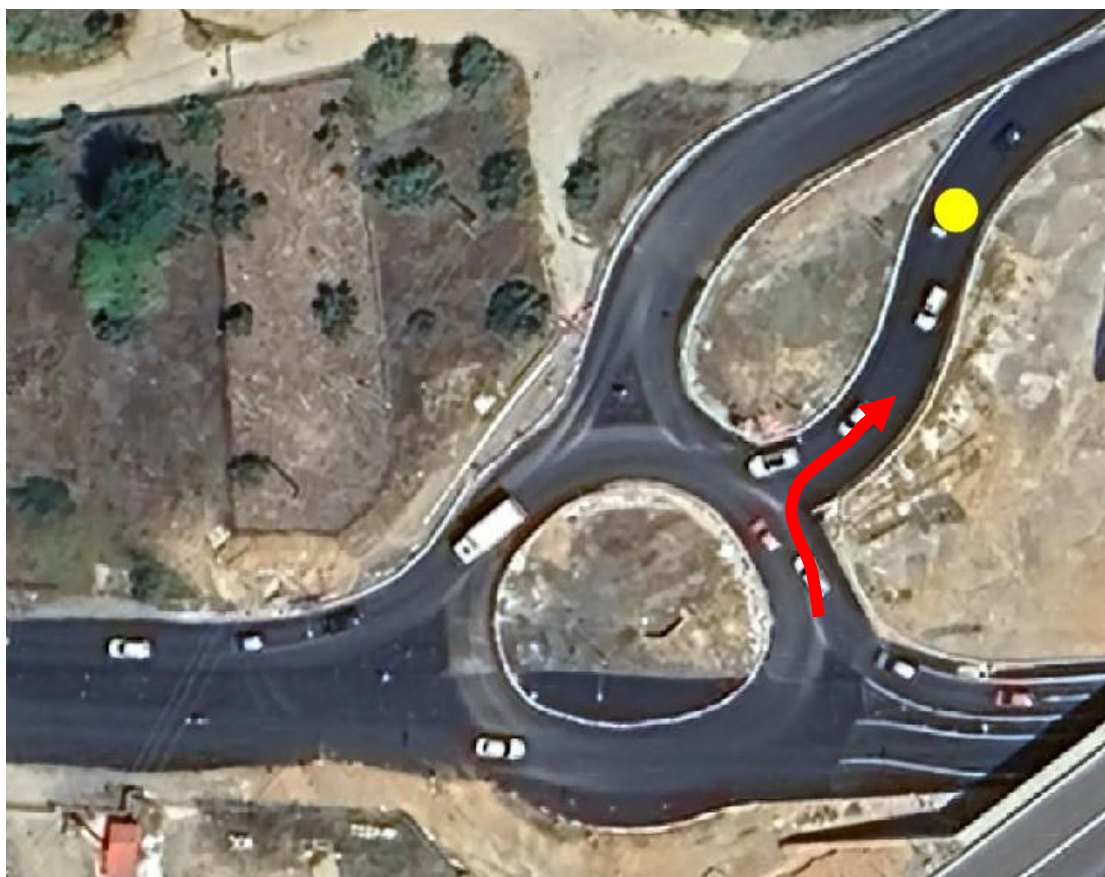
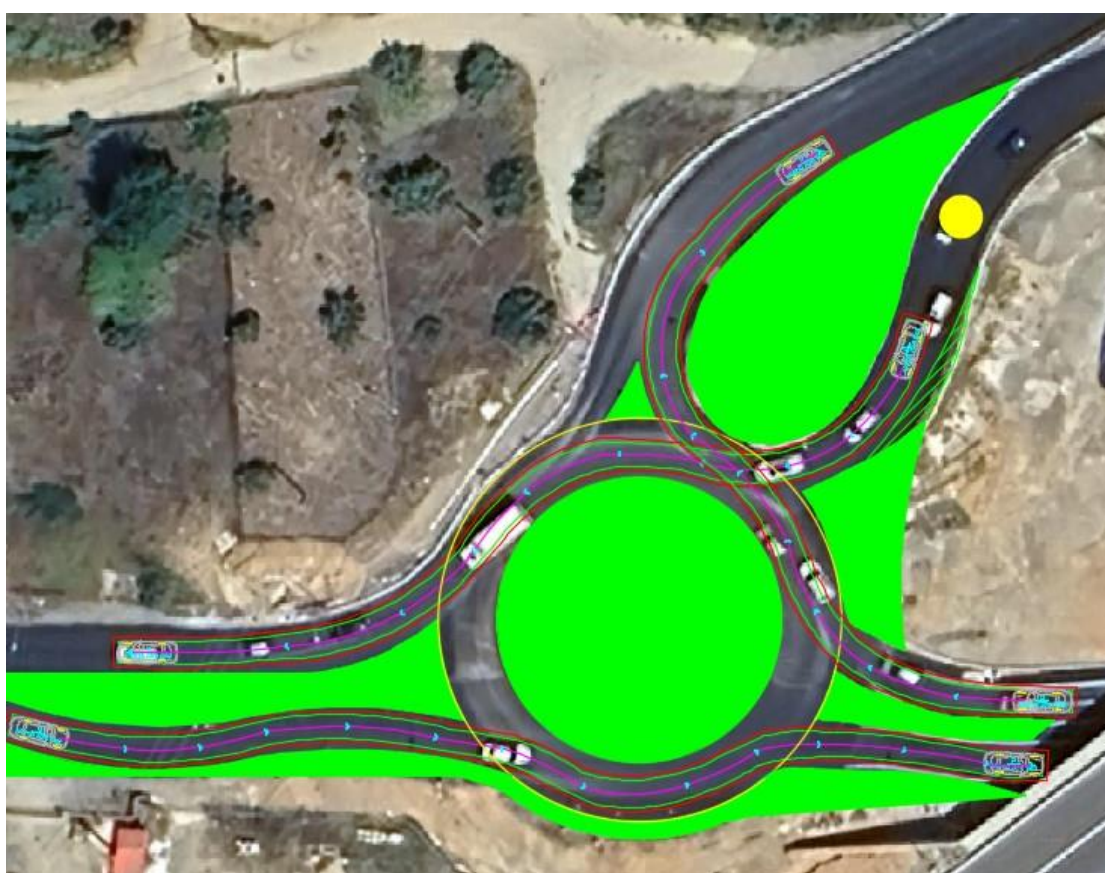
- **Διόρθωση γεωμετρίας εισόδου:** Η είσοδος προς τον κόμβο μπορεί να αναπροσαρμοστεί ώστε οι οδηγοί να διατηρούν μειωμένη ταχύτητα αλλά να μη δίνεται δυνατότητα στους οδηγούς που πραγματοποιούν κυκλική πορεία να εκτελέσουν αντίθετη κίνηση.

Εικόνα 5.8 Βελτιώσεις στην έξοδο στον ΗΚ #1-4 (ΠΡΙΝ και ΜΕΤΑ).

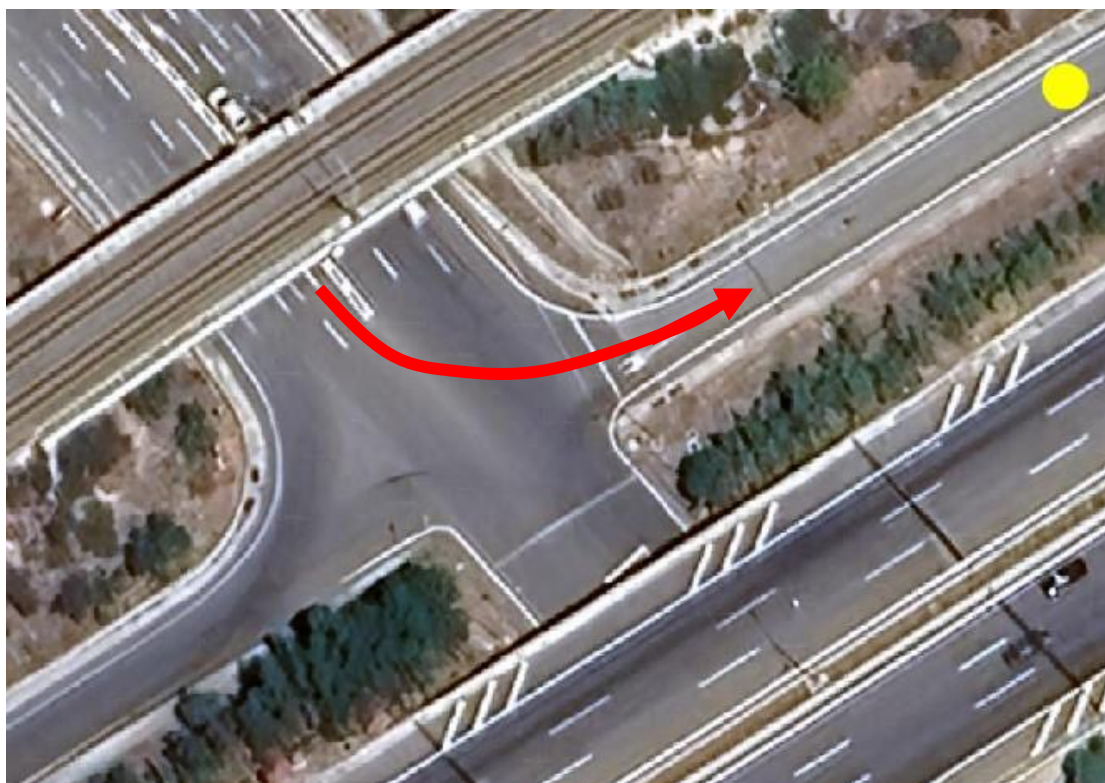
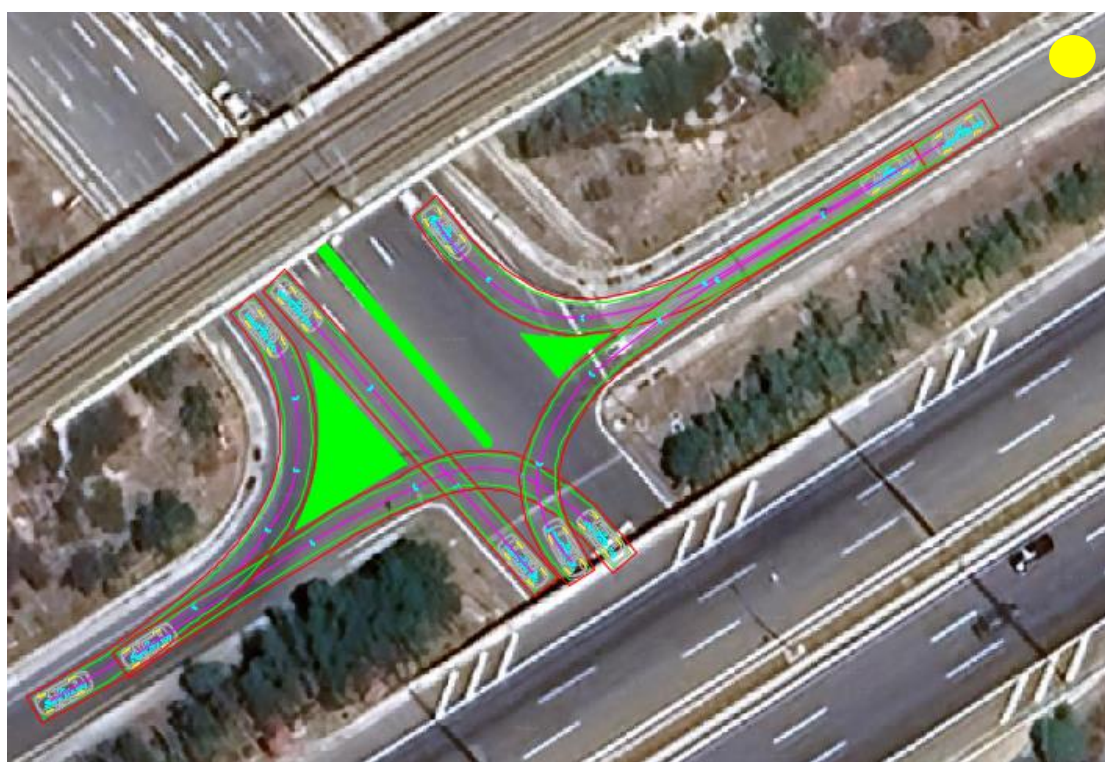
- **Κατασκευή υπερυψωμένης κεντρικής νησίδας:** Η υπερυψωμένη κεντρική νησίδα αποτρέπει της αριστερές στροφές αντίθετης κίνησης
- **Κατασκευή κατευθυντήριας νησίδας:** Η κατασκευή δύο κατευθυντήριων νησίδων μία στον συνδετήριο κλάδο εξόδου και μία στον συνδετήριο κλάδο εισόδου διαχωρίζει πιο εύκολα την κυκλοφορία και αποτρέπει τους λανθασμένους ελιγμούς.
- **Επανεξέταση ακτίνας ελέγχου/γωνίας:** Με τη βοήθεια των κατευθυντήριων νησίδων μπορεί να μεταβληθούν ελάχιστα οι ακτίνες ώστε να θέτουν πιο αντιληπτή τη διάκριση μεταξύ συνδετηρίου κλάδου εξόδου και συνδετηρίου κλάδου εισόδου.

Εικόνα 5.9 Βελτιώσεις στην βόρεια έξοδο στον ΑΚ #1-10 (ΠΡΙΝ και ΜΕΤΑ).

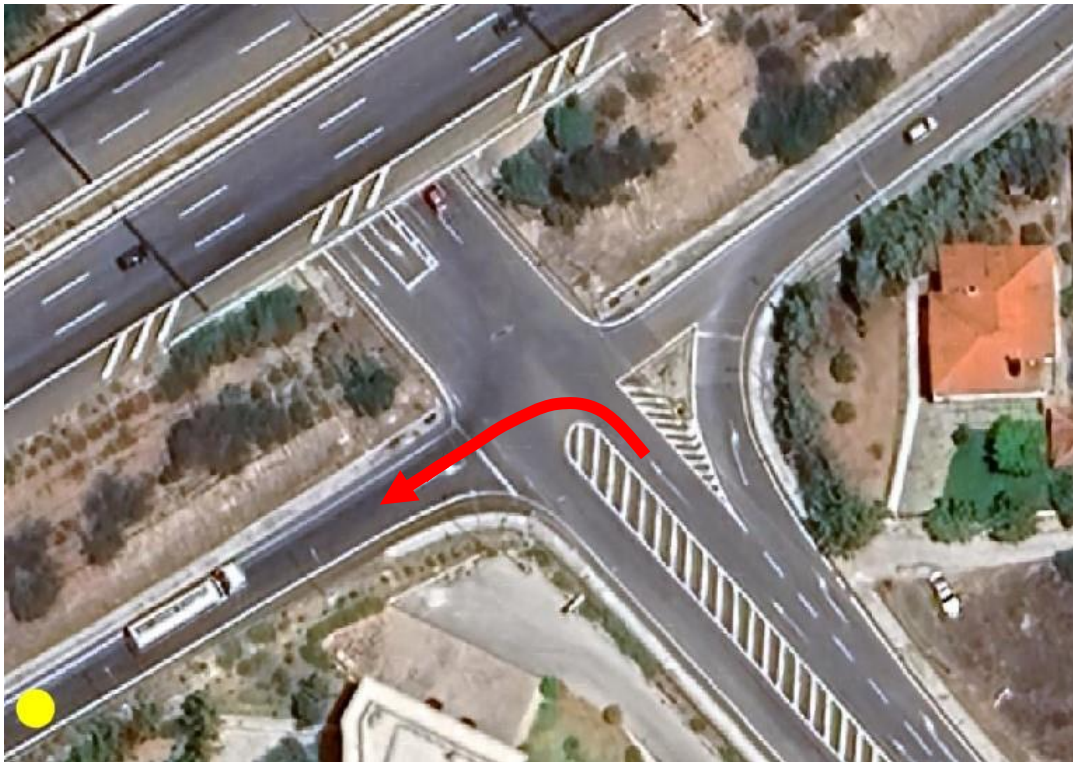
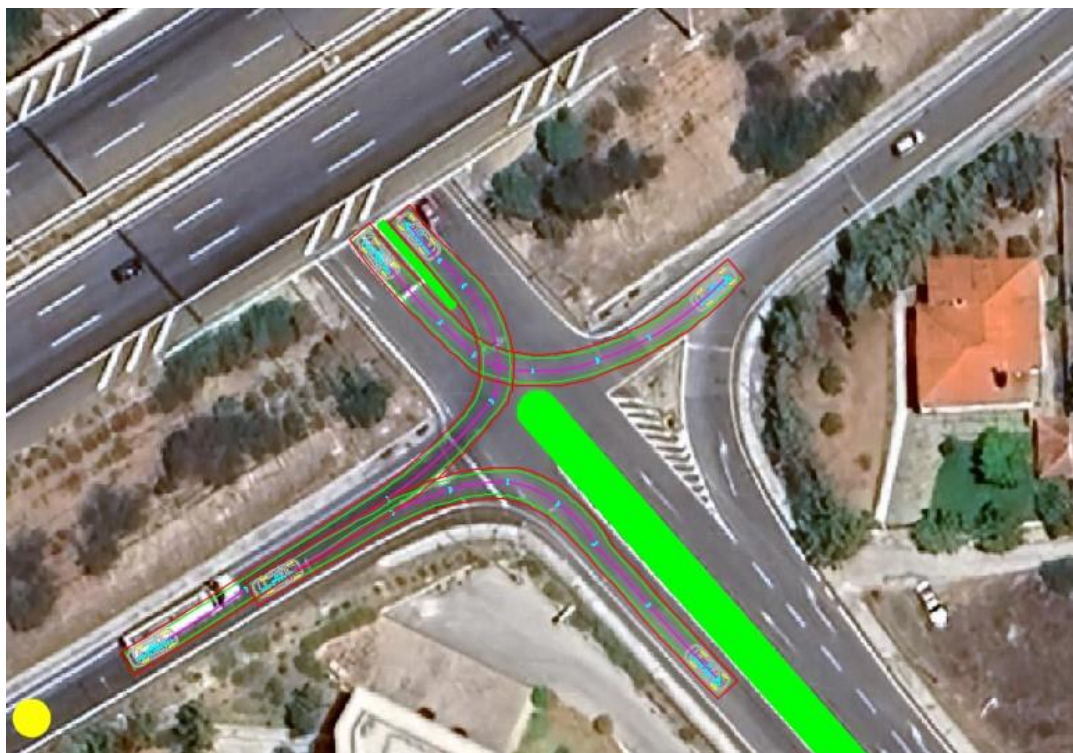
- **Κατασκευή υπερυψωμένης κεντρικής νησίδας:** Η υπερυψωμένη κεντρική νησίδα αποτρέπει της αριστερές στροφές αντίθετης κίνησης, δημιουργώντας γωνίες από την κεντρική οδό που απαιτούν εσκεμμένο ελιγμό για να περάσουν αντίθετα.

Εικόνα 5.10 Βελτιώσεις στην νότια έξοδο στον ΑΚ #1-10 (ΠΡΙΝ και ΜΕΤΑ).

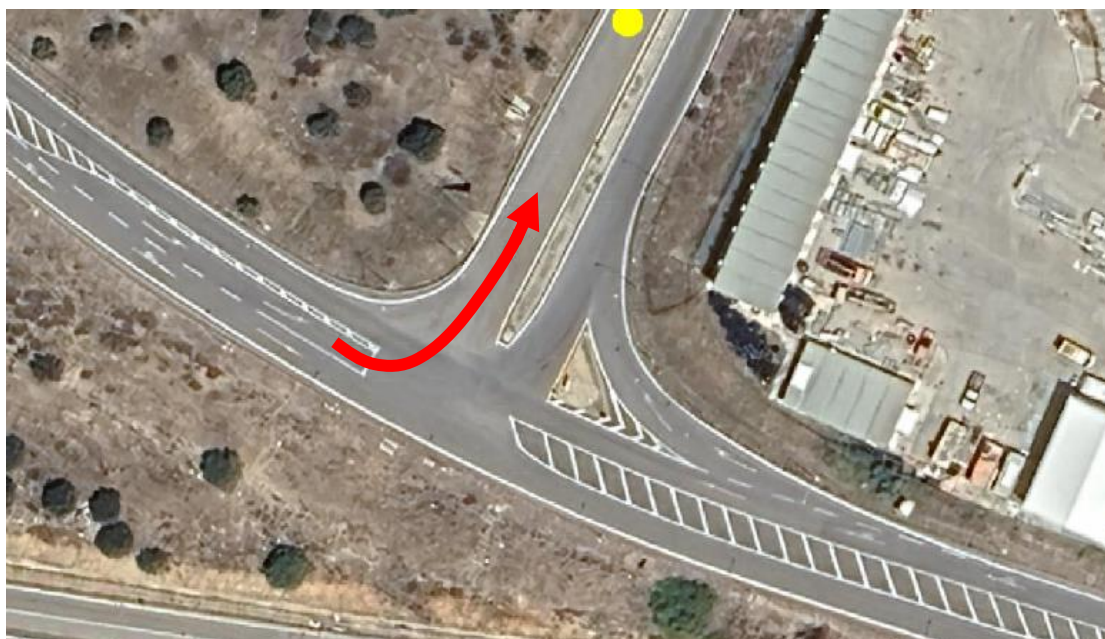
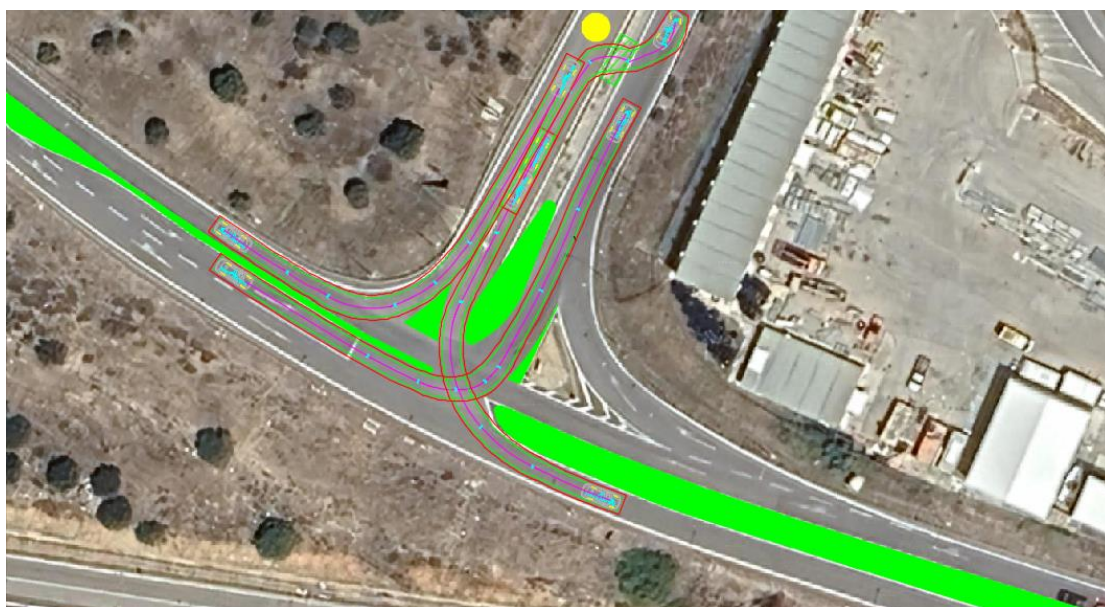
- Ένα άνοιγμα στη νησίδα μεταξύ των συνδετήριων κλάδων εισόδου και εξόδου μπορεί να βοηθήσει τους οδηγούς να επιστρέψουν στη σωστή κατεύθυνση μετά από έναν λανθασμένο ελιγμό, μειώνοντας τον χρόνο αναστροφής.

Εικόνα 5.11 Βελτιώσεις στην έξοδο στον ΑΚ #1-3(ΠΡΙΝ και ΜΕΤΑ).

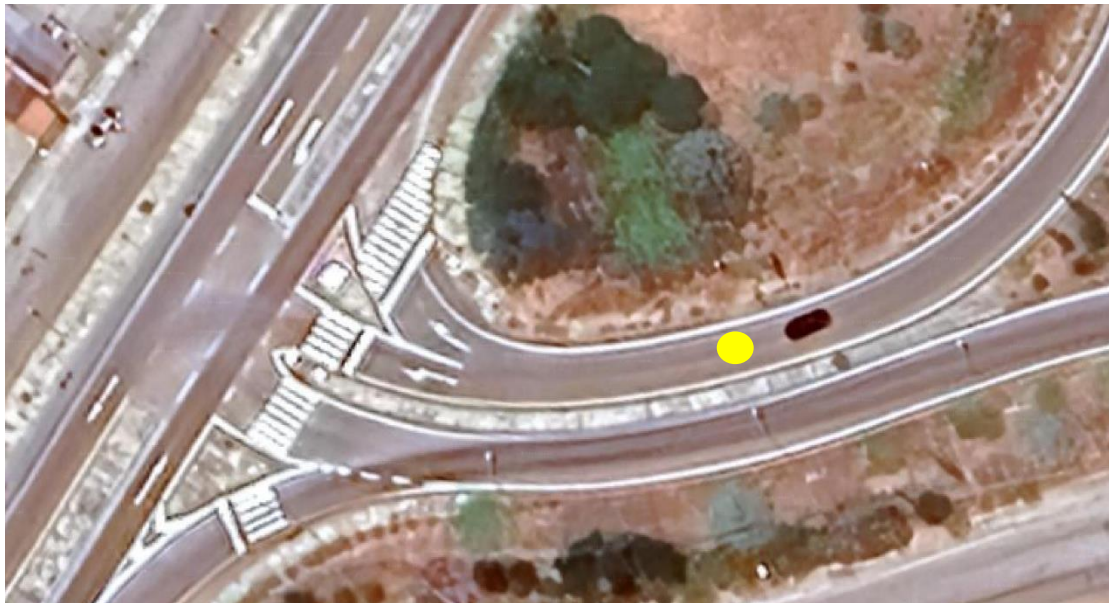
Εικόνα 5.13 Ισόπεδος κόμβος σε ΑΚ Μερικό τετράφυλλο χωρίς περιστατικό αντίθετης κίνησης.

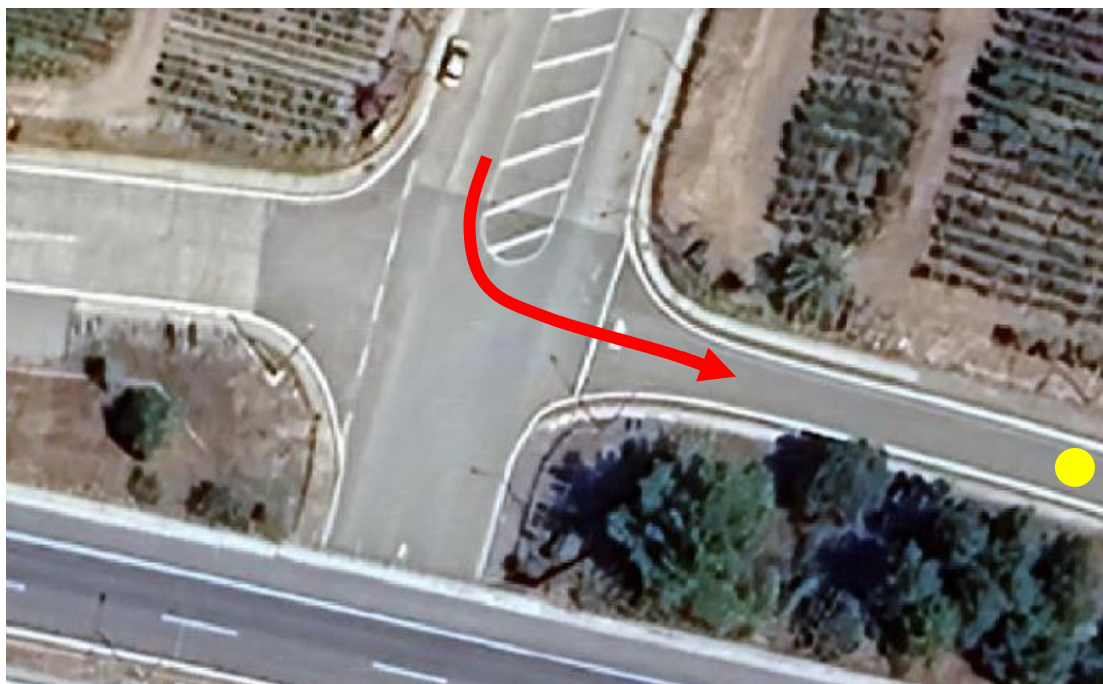
Εικόνα 5.15 Έξοδος ΑΚ #2B-1.

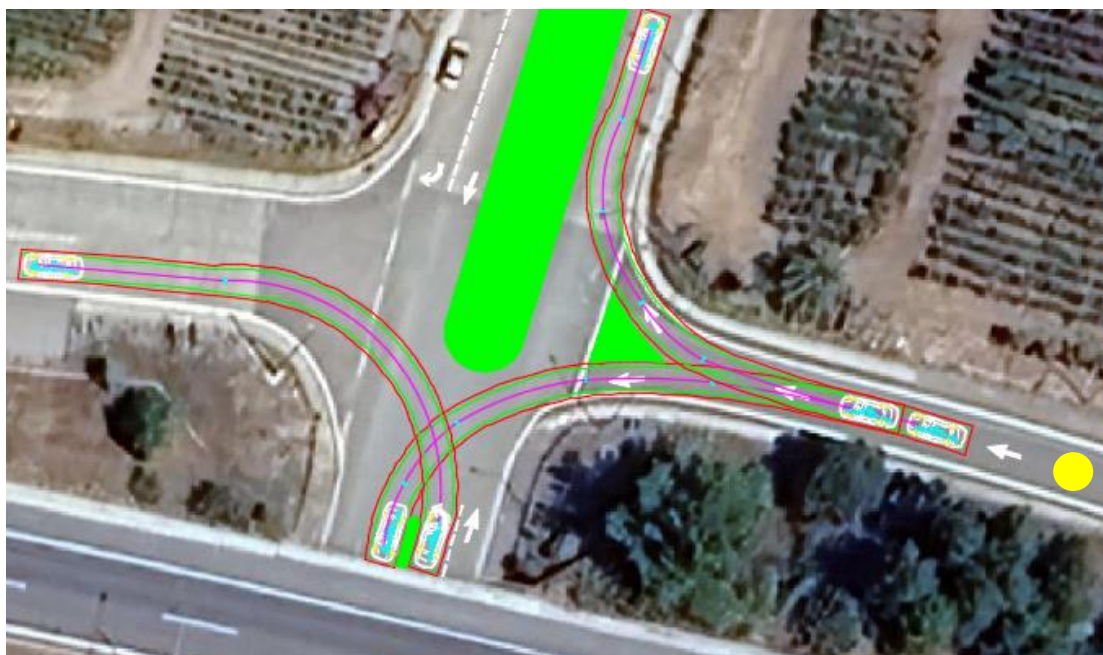
- **Κατασκευή υπερυψωμένης κεντρικής νησίδας:** Η υπερυψωμένη κεντρική νησίδα αποτρέπει της αριστερές στροφές αντίθετης κίνησης
- **Κατασκευή κατευθυντήριας νησίδας:** Η κατασκευή κατευθυντήριας νησίδας στον συνδετήριο κλάδο εξόδου διαχωρίζει πιο εύκολα την κυκλοφορία και αποτρέπει τους λανθασμένους ελιγμούς.
- **Επανεξέταση ακτίνας ελέγχου/γωνίας:** Με τη βοήθεια της κατευθυντήριας νησίδας μπορεί να μεταβληθούν ελάχιστα οι ακτίνες ώστε να θέτουν πιο αντιληπτή τη διάκριση μεταξύ συνδετήριου κλάδου εξόδου και εισόδου.

Εικόνα 5.16 Βελτιώσεις στην έξοδο στον ΑΚ #2Β-1.

Ο κόμβος μπορεί να επιδεχθεί τις παρακάτω βελτιώσεις λαμβάνοντας τη μορφή που φαίνεται στην Εικόνα 5.16.

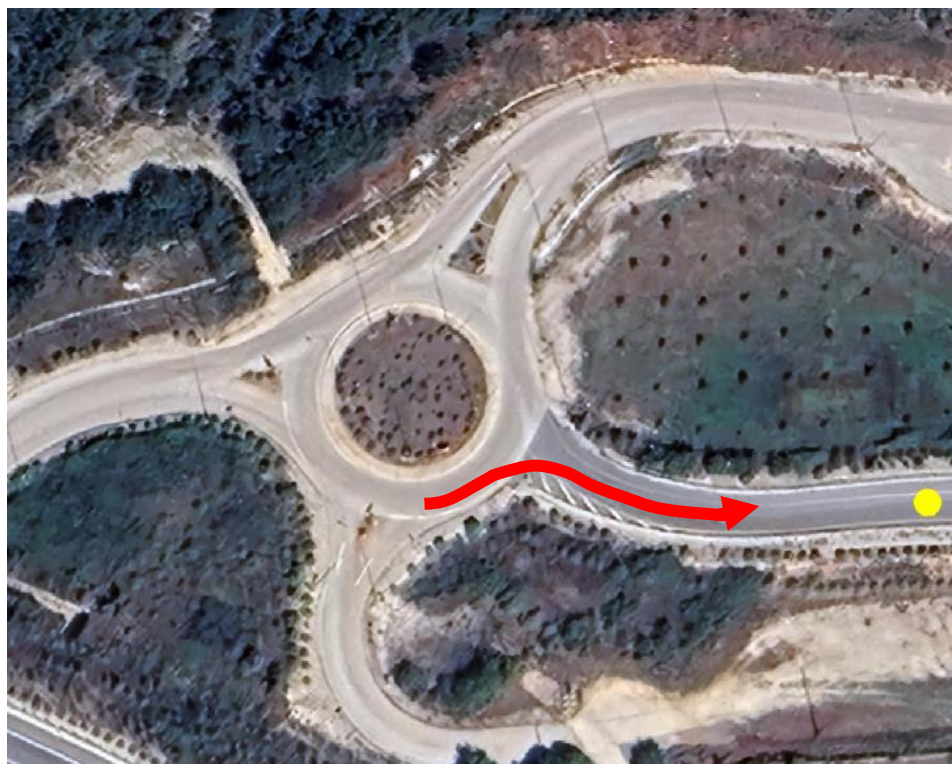
Εικόνα 5.17 Έξοδος ΗΚ #2Α-3.

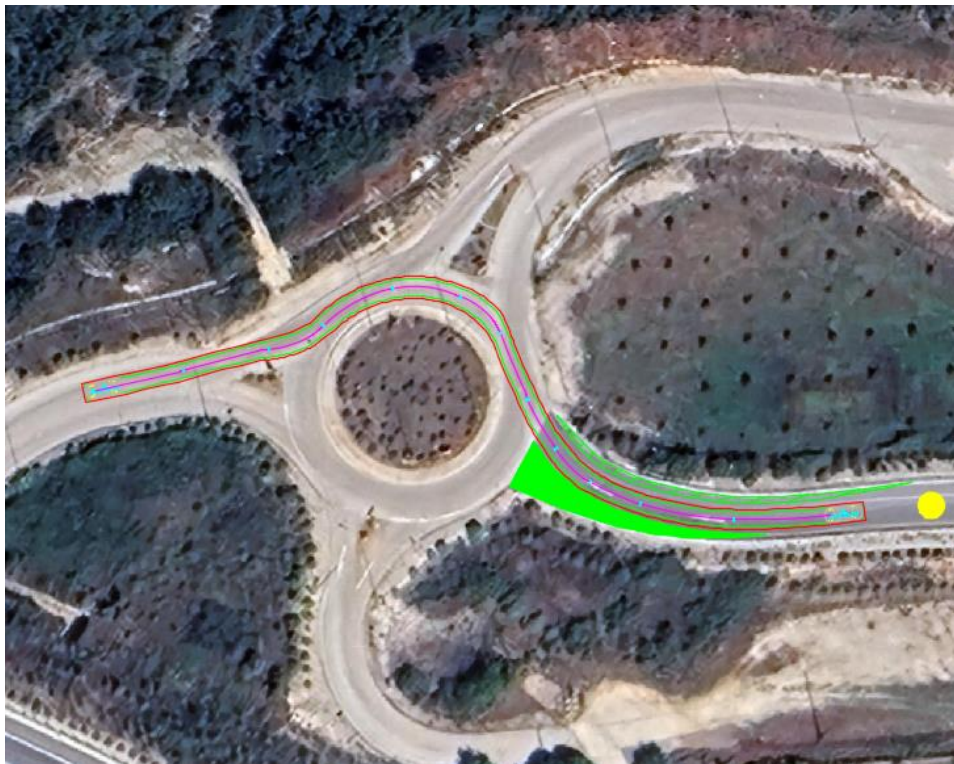
- **Διόρθωση γεωμετρίας εισόδου:** Η είσοδος προς τον κόμβο μπορεί να αναπροσαρμοστεί ώστε οι οδηγοί να διατηρούν μειωμένη ταχύτητα αλλά να μη δίνεται δυνατότητα στους οδηγούς που πραγματοποιούν κυκλική πορεία να εκτελέσουν αντίθετη κίνηση.

Εικόνα 5.18 Βελτιώσεις στην έξοδο στον ΗΚ #2Α-3.
